ALBERO DI CORREDO
QUILL SHAFT
**"EATON 6109/8209/
 6209/6309/8309"**

093-001-00110

CAMBI
GEARBOXES

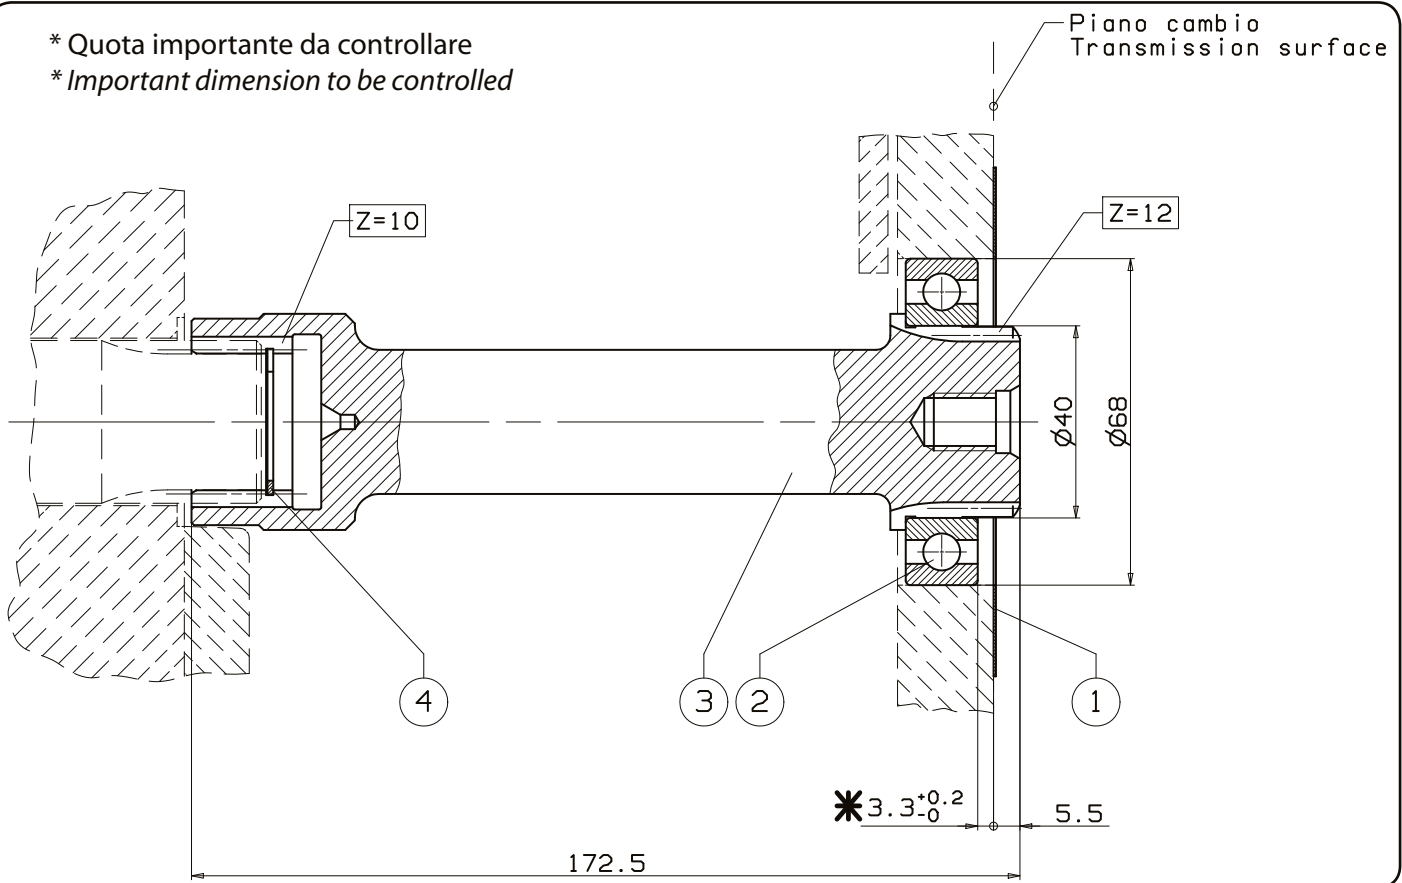
* Quota importante da controllare
 * Important dimension to be controlled

N°	Codice Code	Descrizione Description	Q.
1	507-001-00077	Guarnizione / Gasket	1
2	510-001-00294	Cuscinetto a sfere / Ball bearing 40x68x15	1
3	521-000-00505	Albero di corredo / Quill shaft	1
4	501-001-00266	Anello elastico / Circlip I 29	1

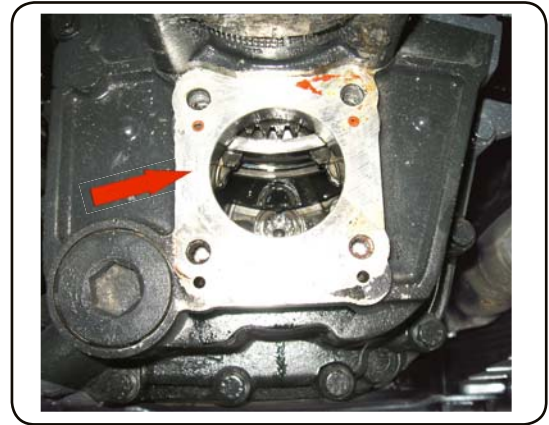
1) Smontare il coperchio posteriore originale e rimuovere eventuali tracce di pasta/prodotto sigillante e di vernice dalla zona indicata. Dall' 11-97 il cambio EATON è provvisto di foro per la lubrificazione della PTO. Prestare particolare attenzione al giusto orientamento della guarnizione posizione 1.

Take out the original rear cover and remove any presence of sealant or painting. Since 11-97 the EATON gearbox has a hole for lubrication of the PTO. Pay particular attention to the correct orientation of the position 1 seal.

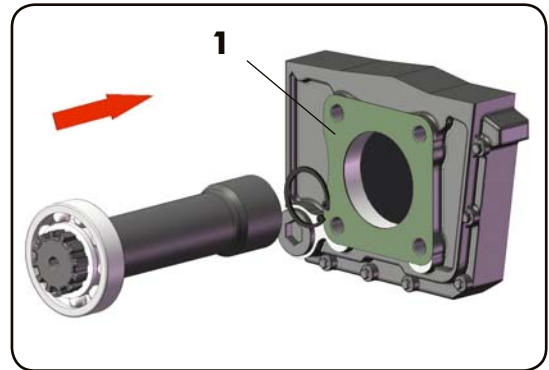
2) Inserire l'albero di corredo completo nel cambio. Controllare la quota indicata con * . Se diversa, il nostro Servizio Tecnico Commerciale è a completa disposizione per qualsiasi ulteriore chiarimento.

Fit in the gearbox the complete quill shaft making sure the given value is that indicated with * . If different our Sales Technical Office is entirely at your disposal to with further information.
